ПАСПОРТ ДОСТУПНОСТИ объекта социальной инфраструктуры (ОСИ) № 16-2603/2020

**АКТ ОБСЛЕДОВАНИЯ
объекта социальной инфраструктуры (ОСИ)**

Государственное бюджетное дошкольное образовательное учреждение детский сад №16 комбинированного вида
Василеостровского района Санкт-Петербурга
199406, Санкт-Петербург, ул. Беринга, дом 22, корп. 2, литер Б

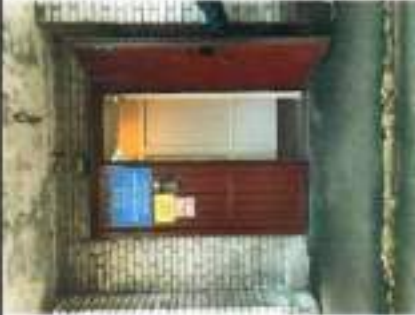
фото 08	Перед входной дверью имеется перепад высот в виде ступени Ширина входной площадки меньше нормы - 1,2м. Система двусторонней голосовой связи на высоте <i>более 1,20 м до верхней рабочей поверхности устройства</i> при фронтальном подъезде инвалидов на креслах-колясках, в зоне доступной для всех категорий инвалидов Отсутствует на входном узле тактильная пиктограмма доступности для инвалидов.	К,О,С К,О,С,Г,У К,О,С,Г,У	-Недопустимо применение одиночных ступеней, которые должны заменяться пандусами, п.4.1.12 СП 59.13330.2012. -Размеры входной площадки при открывании полотна двери наружу должны быть не менее 1,4x2,0 м или 1,5x1,85 м п.5.1.3 СП 59.13330.2012 -Рядом с входной дверью, установить систему двусторонней голосовой связи на высоте не более 1,20 м до верхней рабочей поверхности устройства при фронтальном подъезде инвалидов на креслах-колясках п. 7.1.9 СП 59.13330.2012 -Обозначить тактильной пиктограммой систему двусторонней голосовой связи в соответствии с п.5.5.8 СП 59.13330.2012 Обозначить входной узел тактильной пиктограммой доступности для инвалидов, п.5.5.1 СП 59.13330.2012 - Разместить тактильно-контрастные указатели, выполнение предупред. функцию перед входной дверью ГОСТ Р 52875-2018	Капитальный ремонт Текущий ремонт

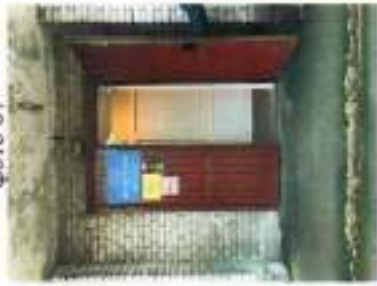
фото 08

фото 07	Отсутствуют наземные тактильные предупреждающие указатели на путях пешеходного движения для инвалидов по зрению, согласно п. 4.1.10 СП 59.13330.2012. При входе в здание отсутствует уведомляющая информация о размещении помещений, что затрудняет ориентирование посетителей согласно п. 5.5.3 СП 59.13330.2012	С К,О,С,Г,У	- Тактильные указатели следует размещать на расстоянии 0,80-0,90 м до препятствия. Ширина тактильной полосы предупреждающего указателя должна быть в пределах 0,50-0,60 м и входить в общее нормируемое расстояние до препятствия. Тактильные указатели для инвалидов по зрению (предупреждающие тактильно-контрастные указатели), согласно п. 5.8 СП 136.13330.2012 должны быть установлены на следующих элементах путей движения: 1. Перед выходом. 2. Перед лестничным маршем наружной лестницы главного входа, междуэтажными лестничными маршами 1,2,3,4,5, (внизу, при приближении к лестнице по территории, и наверху входной площадки при приближении к началу спуска с лестницы). 3. Перед входными дверьми Тактильные указатели следует размещать на расстоянии 0,80-0,90 м до препятствия. Ширина тактильной полосы предупреждающего указателя должна быть в пределах 0,50-0,60 м и входить в общее нормируемое расстояние до препятствия. Указатель должен заканчиваться до препятствия (до внешнего края проступи верхней и нижней ступеней) на расстоянии	Текущий ремонт Текущий ремонт Текущий ремонт Текущий ремонт
